S:T SIGFRIDS KYRKA

RENOVERING AV FÖNSTER 2018

ANTIKVARISK MEDVERKAN
HÄGERSTEN, STOCKHOLMS LÄN
KALLE ANDERBERG 2018-10-31

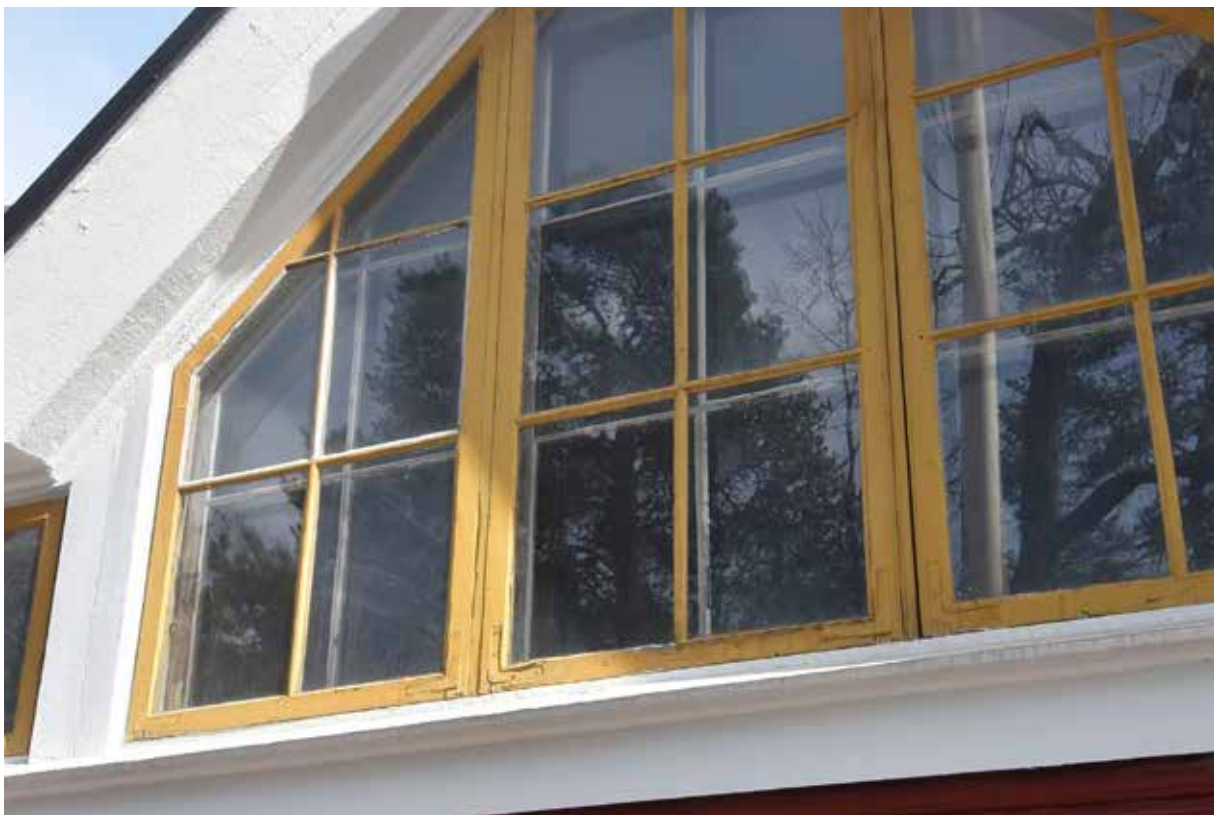
Ytterbågarna var i behov av renovering. Framförallt de nedre delarna hade flagande färg och löst sittande kitt. På korfönstret satt ett skyddsgaller i stål som var illa anpassat till byggnaden.

Ett av långhusets fönster innan åtgärd

Ytterbågarna på långhuset har demonterats och tagits till verkstad. Löst kitt har tagits bort och flagande färg har skrapats bort. Bågarna har kittats med linoljekitt och målats med linoljefärg. Beslag har åtgärdats där det har behövs.

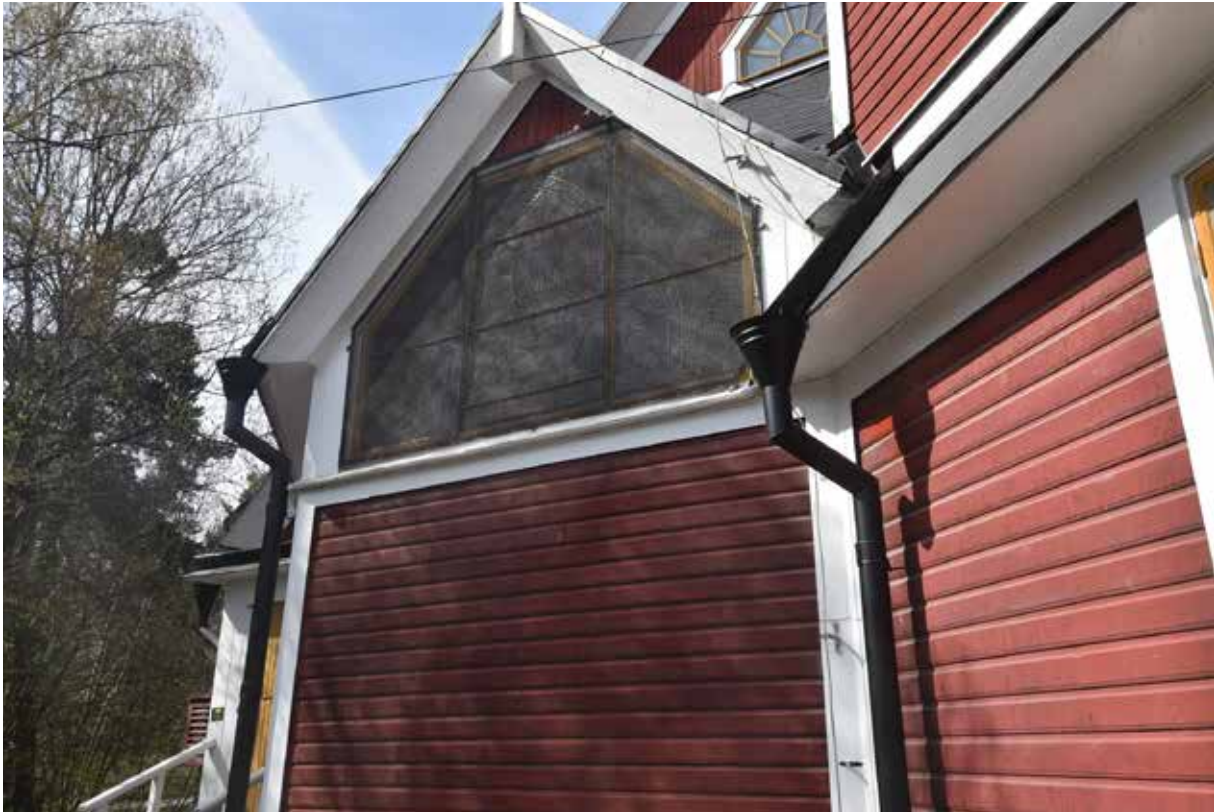
Korfönstrets tidigare skydd bestående av ett stål-galler.

Det galler som tidigare täckte korfönstret har ersatts med 10 mm polykarbonatglas.

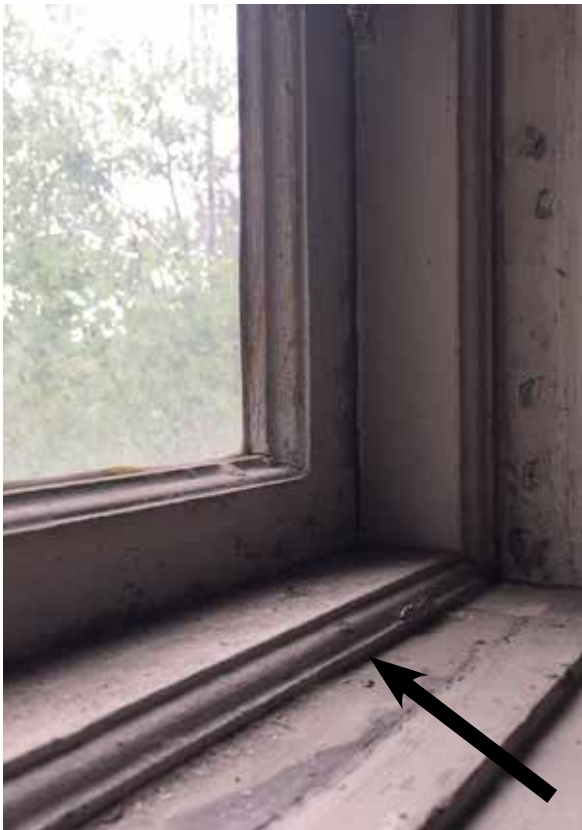
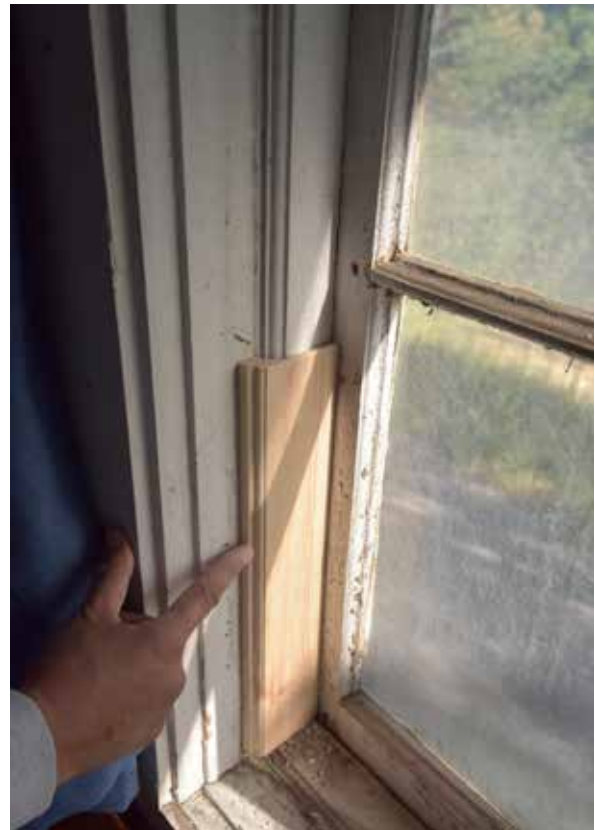
Det finns allmänna problem med att hålla kyrkan varm. Det är svårt att få innerbågarna att sluta tätt mot anslagen och i sakristian och i det lilla andaktsrummet som tidigare var ett vedförråd saknades innerbågar helt.

Detalj från sakristian. T.v, pilen visar anslaget före den planerade innerbågen. T.h Förslag på anslagslist som ger en större anslagsyta mot en innerbåge.

Inom entreprenaden var det tänkt att innerbågar till sakristia och andaktsrum skulle tillverkas. För att få bättre anhåll på innerbågarna togs också ett förslag på en kompletterande anslagslist fram. Meningen var att denna skulle monteras i karmarna

Beträffande de anslagslister som togs fram är en rekommendation från antikvariskt håll är att man avstår från anslagslister och försöker lösa tätningen av innerbågarna med befintliga anslag och med traditionella klisterremсор av papp.

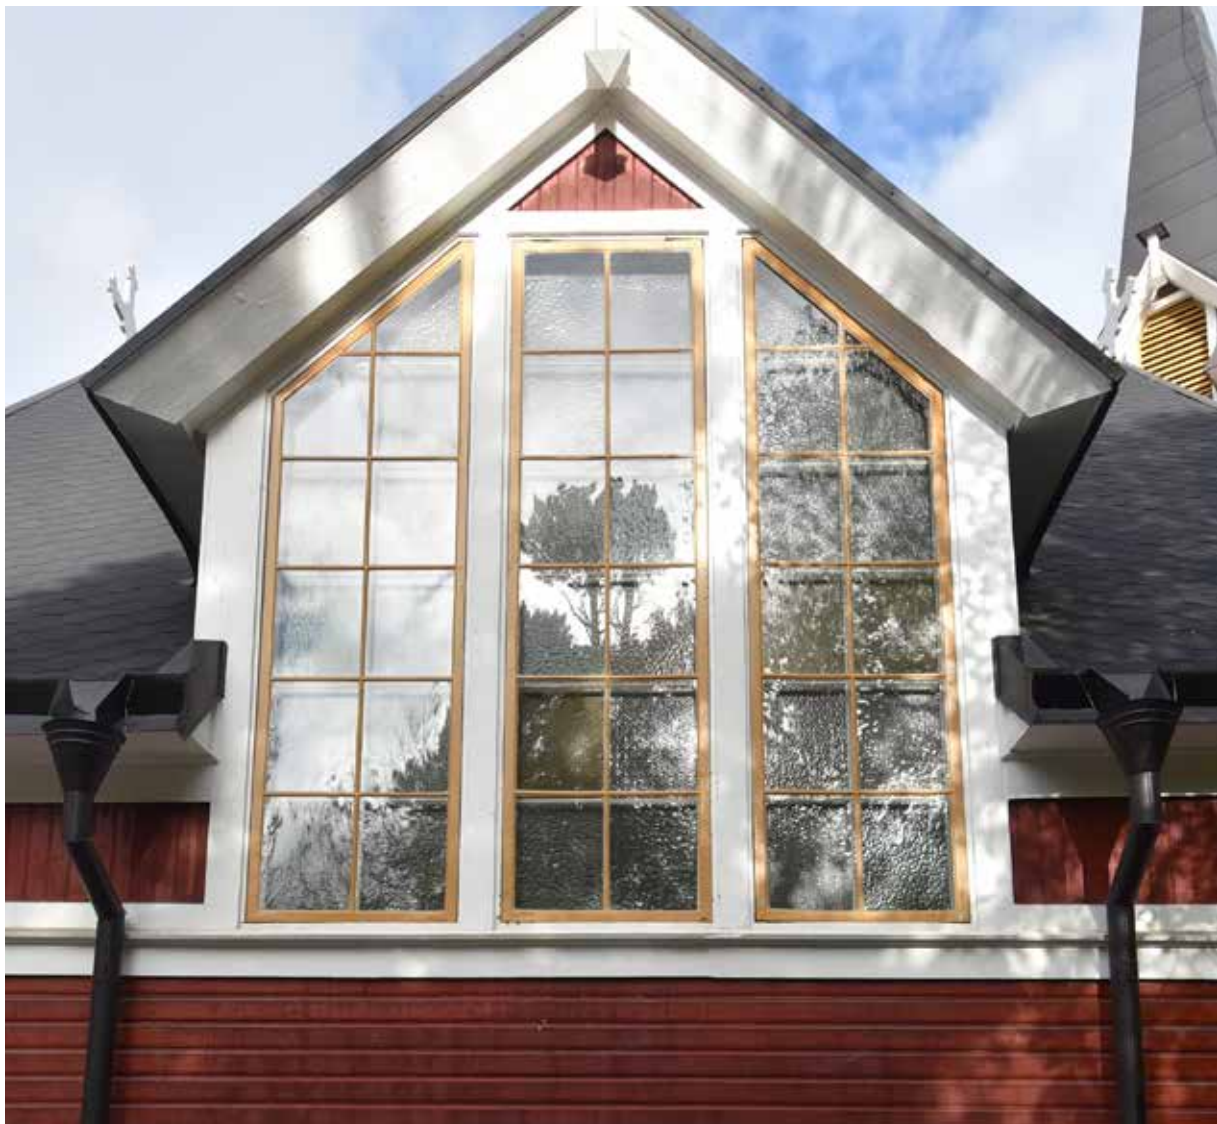
Ett av långhusfönstren efter avslutade åtgärder

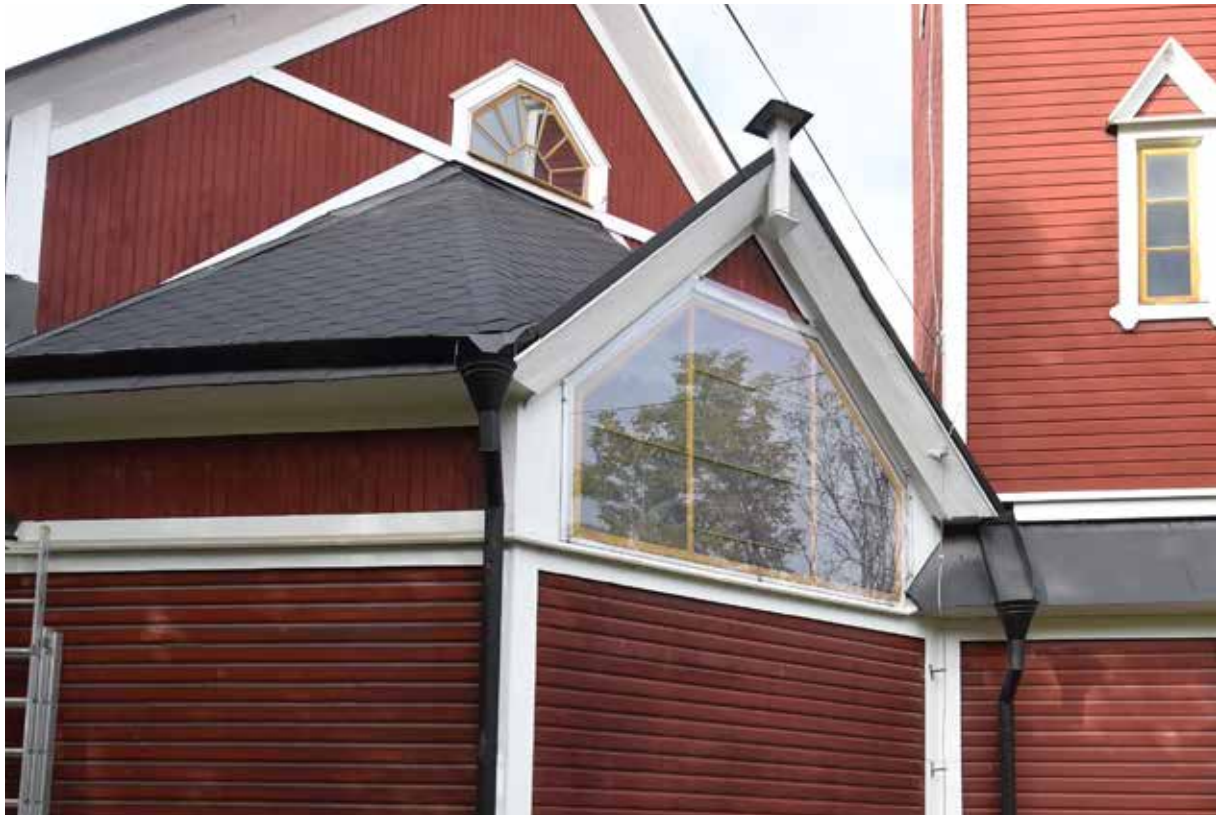
Korfönstrets nya skydd av polykarbonatglas.

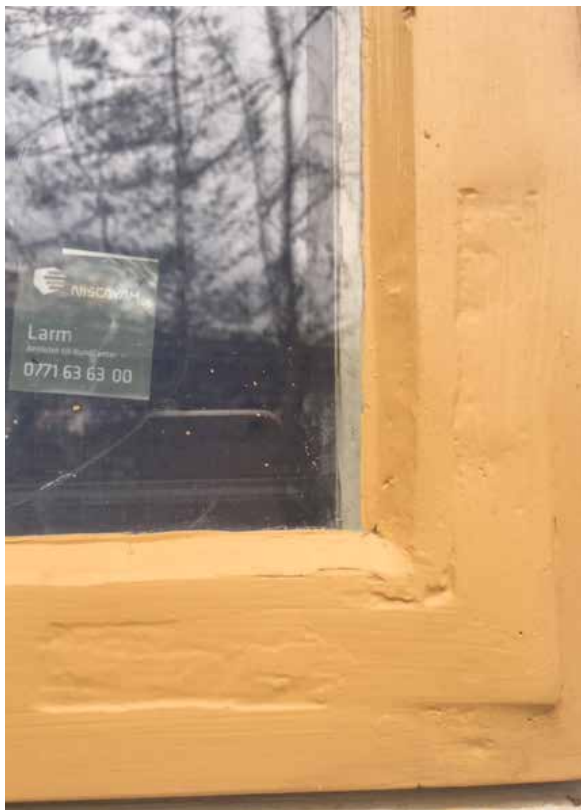
På några ställen ser det ut som att kitt har lagts bakom beslag som kanske har varit delvis lösa. Detta är en metod som tillämpas i fönsterrenoveringssammanhang och fördelen är möjligen att ingreppen i bågen begränsas. Rent tekniskt och på längre sikt är däremot en demontering av beslagen med ompluggning av skruvhål att föredra

T.v detalj av hörnjärn där kitt har lagts bakom ett delvis löst hörnjärn. En acceptabel metod, men en demontering av järnet hade varit att föredra. T.h bågarna sluter inte riktigt tätt. Detta har påpekats för entreprenören och kommer att åtgärdas.

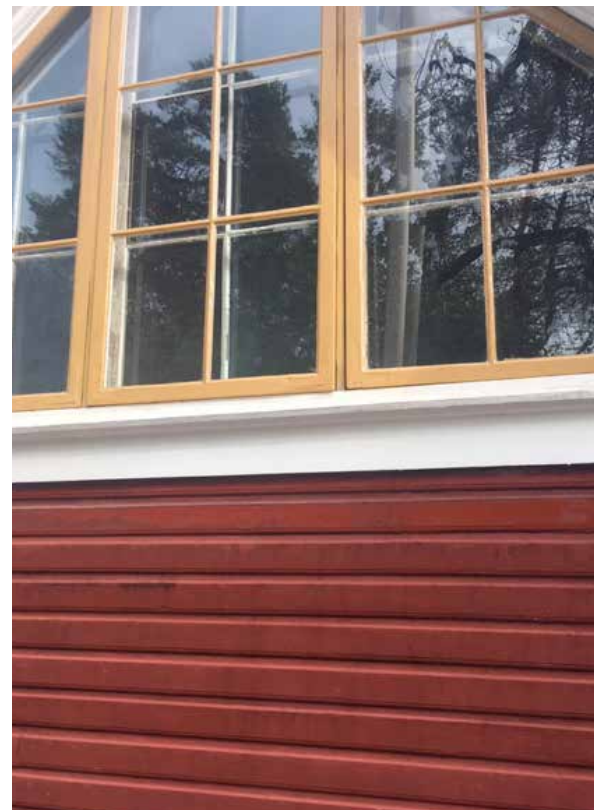
Åtgärderna är väl utförda och har skett med varsamma metoder och traditionella material. Vid slutsyn konstaterades att några bågarna inte slöt riktigt tätt i karmen. Detta påpekades för entreprenören och kommer att justeras.
