S:T SIGFRIDS KYRKA

INVÄNDIG MÅLNING MM 2019

ANTIKVARISK MEDVERKAN
HÄGERSTEN, STOCKHOLMS LÄN
KALLEANDERBERG 2019-09-29

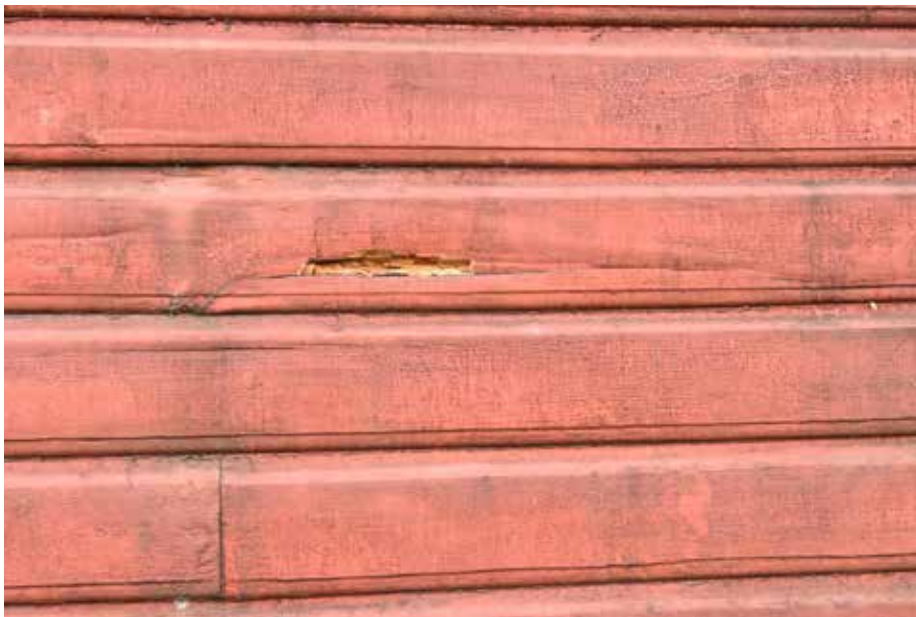
Den liggande ytterpanelen hade ställvisa rötskador.

Övre bilden, rötskadad fasadpanel. Undre bilden, skadade takbrädor i sakristian

Delar av ytterpanelen som hade rötskador har kompletterats med nya brädor som har lagts in. Dessa har målats med linoljefärg i kulör lika befintlig.

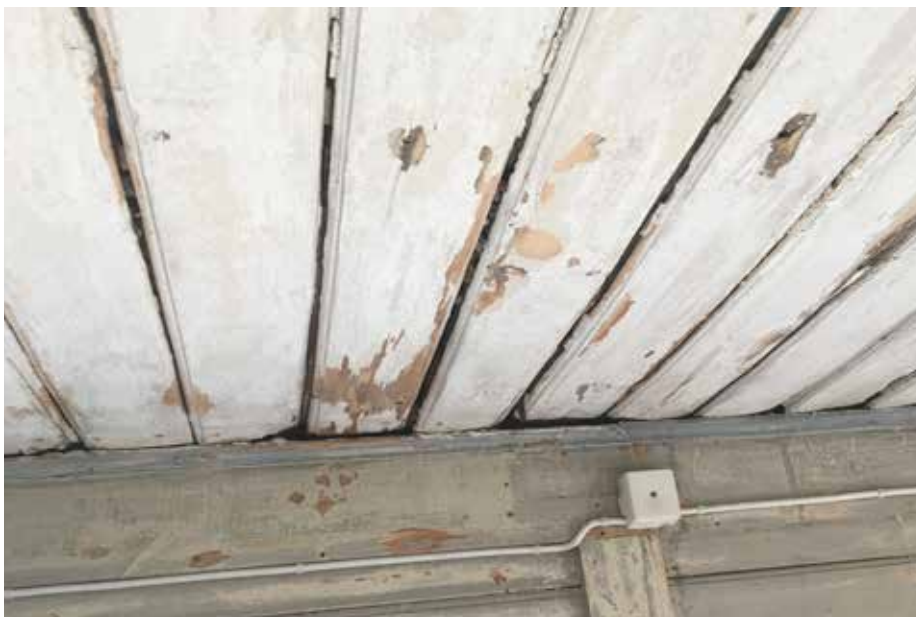
I sakristian hade ett tidigare läckage från tornet orsakat skador i taket. Panelbrädorna glipade och det föll ner bös från taket. Väggarernas ytskikt var slitna och hade ställvis flagande färg. På golvet låg en plastmatta av senare datum.

Befintliga färgskikt som var rollade har slipats ned till fast och slätt underlag. All färg har inte tagits bort. Panelbrädorna i sakristians innertak som var skadade av tidigare läckage från tornet har fixerats ovanifrån med kilar varvid eventuella springor har lagats med kitt. Därefter har en vindduk lagts i bjälklagsbotten varvid befintlig fyllning, som i detta fall utgjordes av torv, har återlagts.

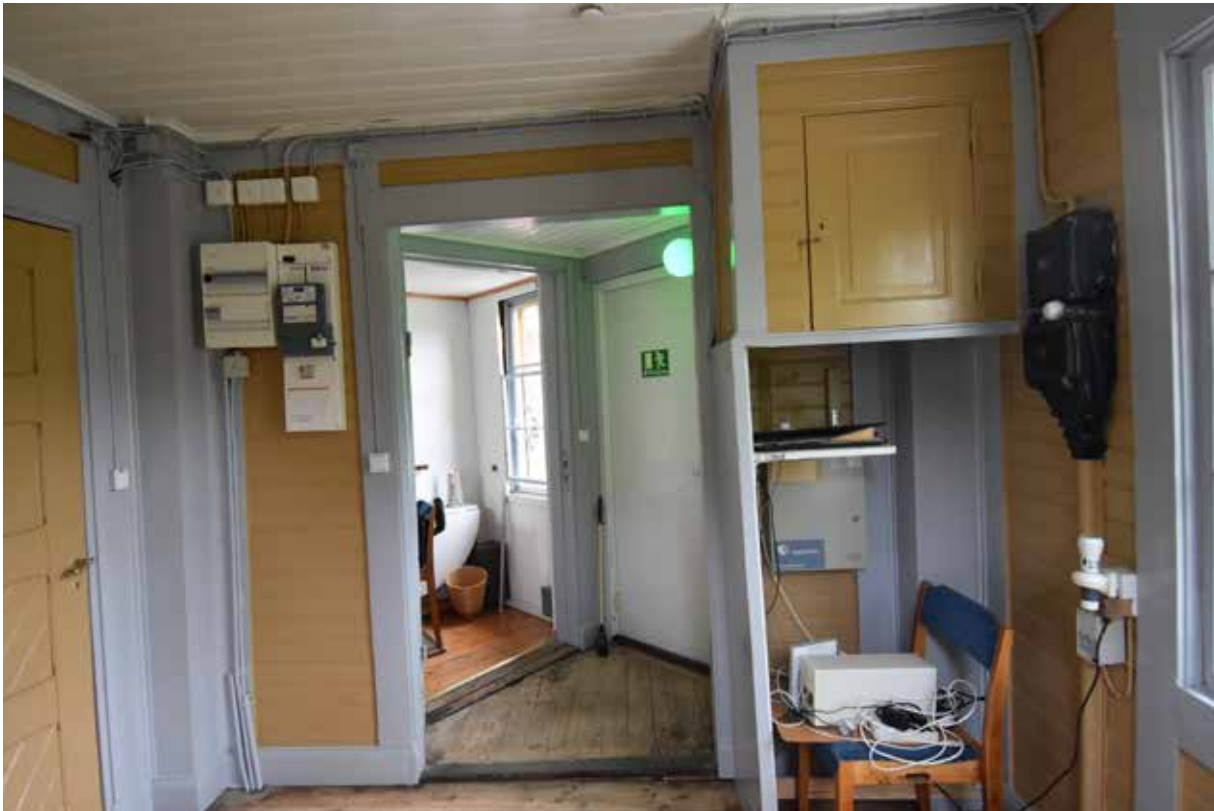
Sakristian efter avslutade målningsåtgärder. Vy mot väster. Elinstallationerna till vänster i bild kan eventuellt döljas av ett draperi. Den sneda skivväggen under överskåpet kan med fördel bytas ut mot en brädvägg av pärlspont.

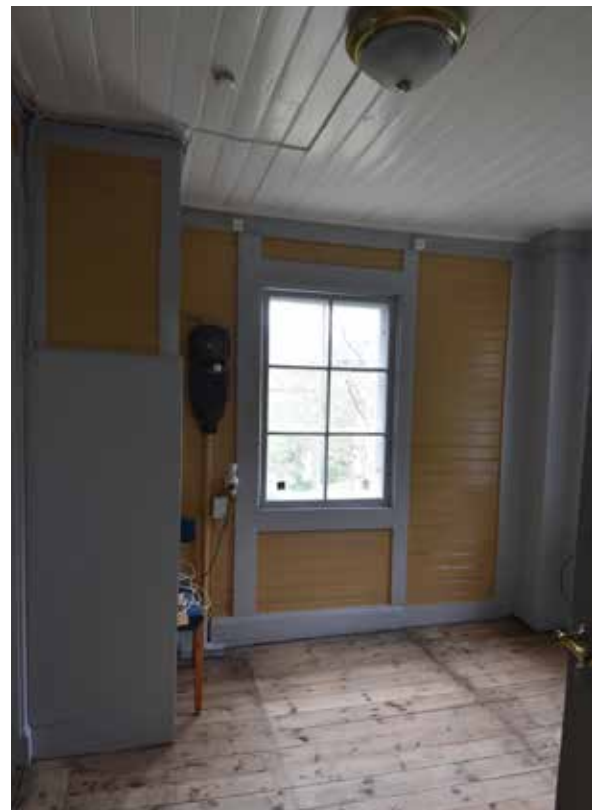
Vy mot norr. Linoleummattan som låg på golvet har tagits bort. Notera det åtgärdade taket. Jämför med bild sid.8

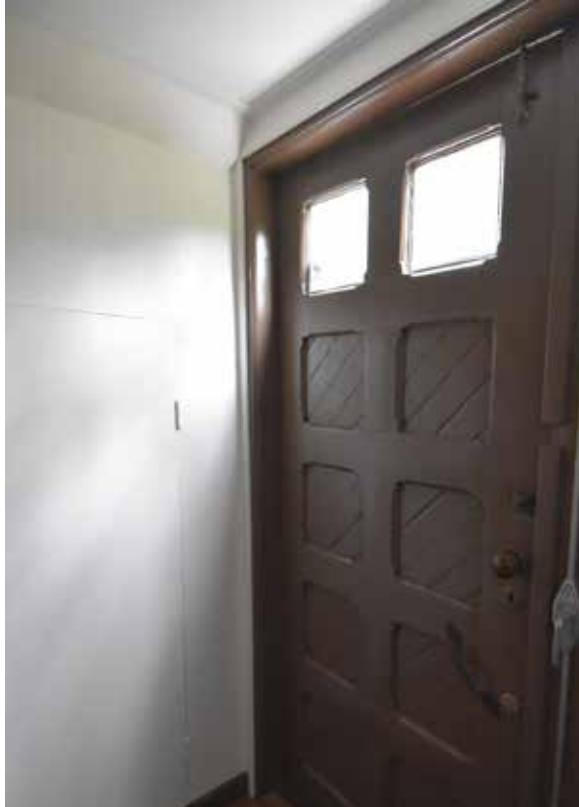
I vapenhuset fanns inga direkta skador förutom ett generellt behov av att måla ytskikten. Insidan av den ena av kyrkans portar var skadad i ytan, troligen av en tidigare ovarsam färgborttagning. Det ena dörrbladet till kyrkorummet var nyligen ommålat medan det andra inte hade målats.

Ytterdörrens södra dörrblad. Detta har spacklats och målats

Dörrar i vapenhuset har målats med linoljefärg i kulör lika befintlig. Det ena dörrbladet på ytterdörren var skadat från tidigare färgskrapning och de värsta skadorna har spacklats innan målning.

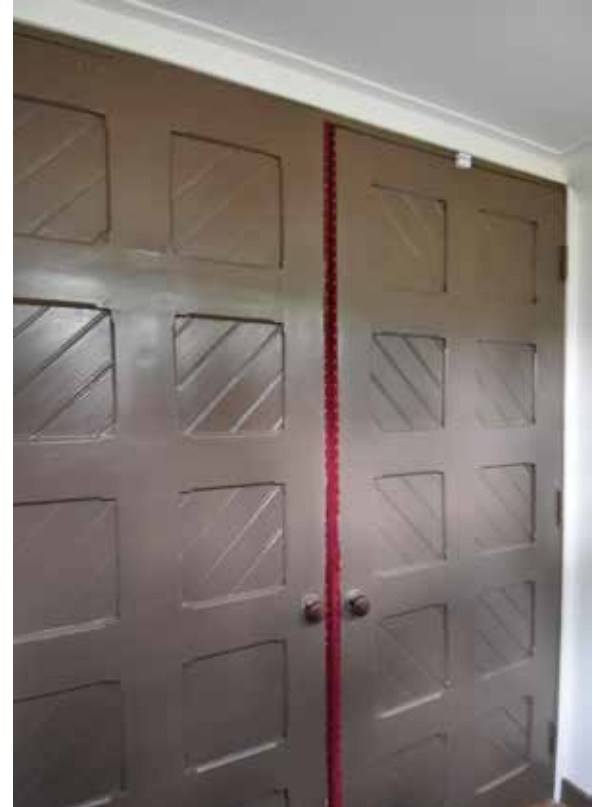
Innerdörrarna mot kyrkorummet. Det högra dörrbladet har målats.

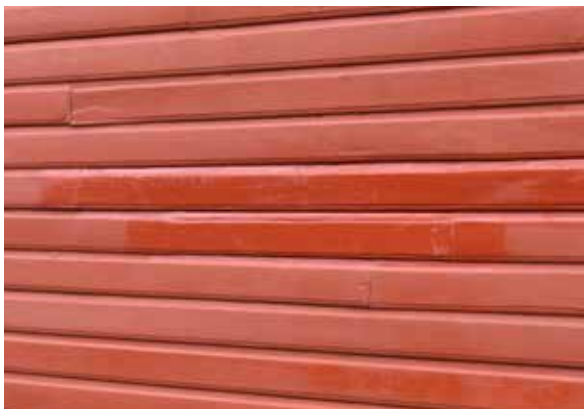
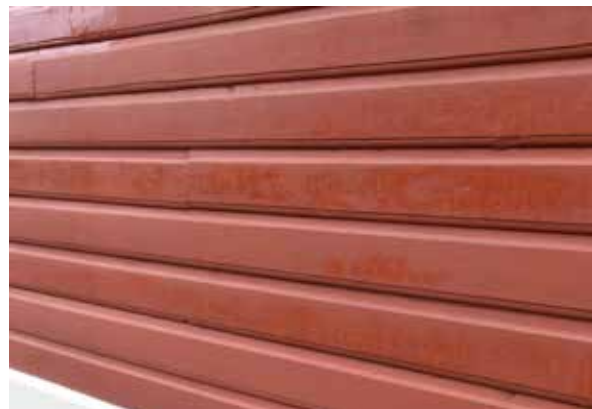
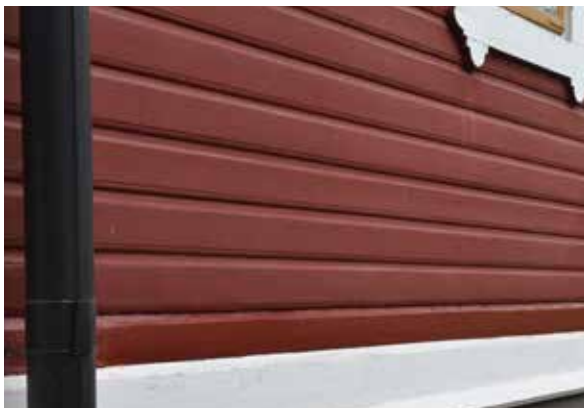
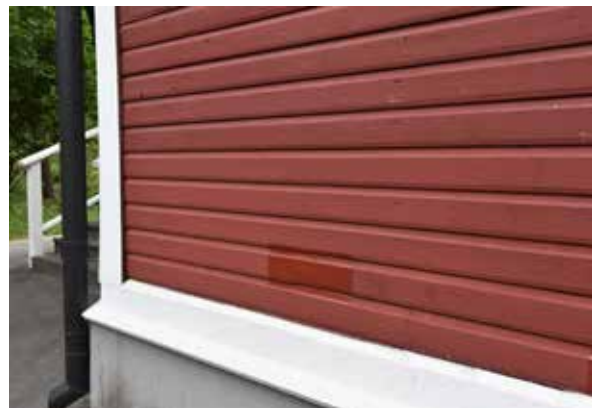
Beträffande ytterpanelen noterades att man inte hade fått tag på överensstämmande panelbrädor, utan slipat till s.k. stockpanel så att profileringen ska passa med övrig panel. Resultatet är med viss tvekan acceptabelt. Det är av tekniska skäl viktigt att åtgärden blev utförd eftersom det är angeläget att det inte finns rötskadad panel som kan släppa in väta i stommen. Det handlar också om små ytor som inte är särskilt iögonfallande.

Vid en närmare granskning av panelen konstaterades att man även tidigare har haft svårt att hitta brädor som exakt överensstämmer med originalpanelen.

Utvändiga virkeslagningar. Resultatet är med viss tvekan godkänt. Vid en framtida målningståtgärd bör en exakt kopia på originalpanelen tas fram som kan ersätta även tidigare lagningar.

Bedömningen är att den utförda åtgärden är acceptabel men att man vid en framtida större fasadåtgärd ska ta fram matchande panel med den exakta profilen och byta både de partier som nu har åtgärdats och även tidigare halvdant utförda kompletteringar.
