S:T SIGFRIDS KYRKA

INVÄNDIG MÅLNING MM 2019

ANTIKVARISK MEDVERKAN
HÄGERSTEN, STOCKHOLMS LÄN
KALLEANDERBERG 2019-09-29

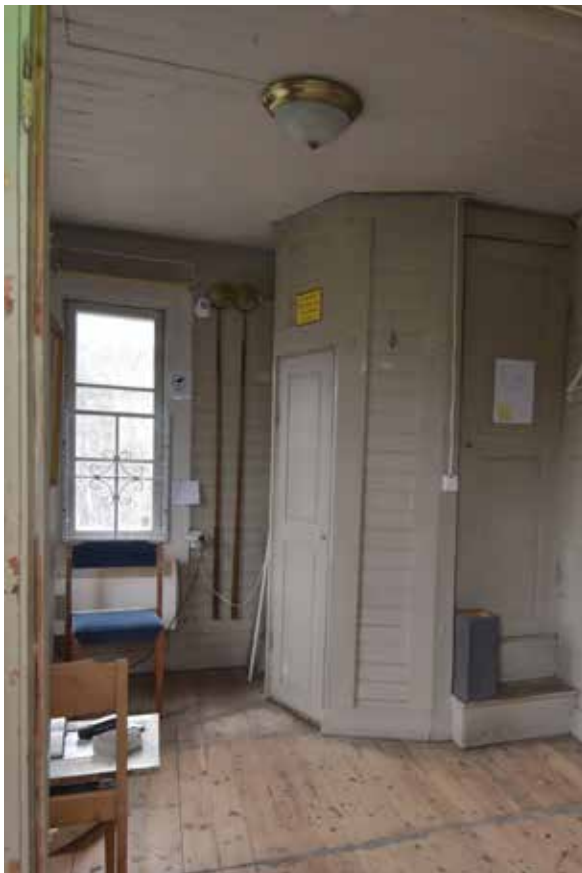
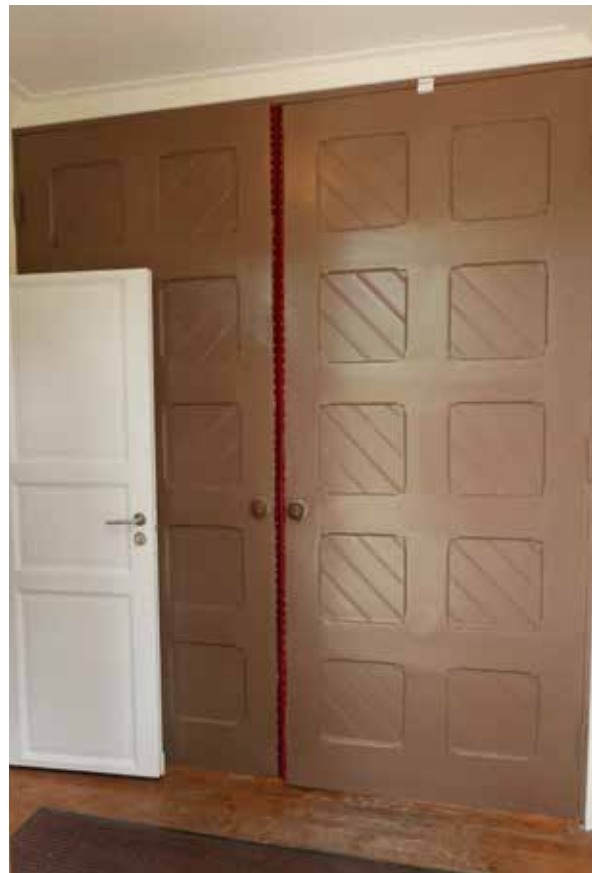
Tv. Sakristian innan åtgärder. Th. Vapenhuset.

I vapenhuset fanns inga direkta skador förutom ett generellt behov av att måla ytskikten. Insidan av den ena av kyrkans portar var skadad i ytan, troligen av en tidigare ovarsam färgborttagning. Det ena dörrbladet till kyrkorummet var nyligen ommålat medan det andra inte hade målats.

I sakristian hade ett tidigare läckage från tornet orsakat skador i taket. Panelbrädorna glipade och det föll ner bös från taket. Väggarernas ytskikt var slitna och hade ställvis flagande färg. På golvet låg en plastmatta av senare datum.

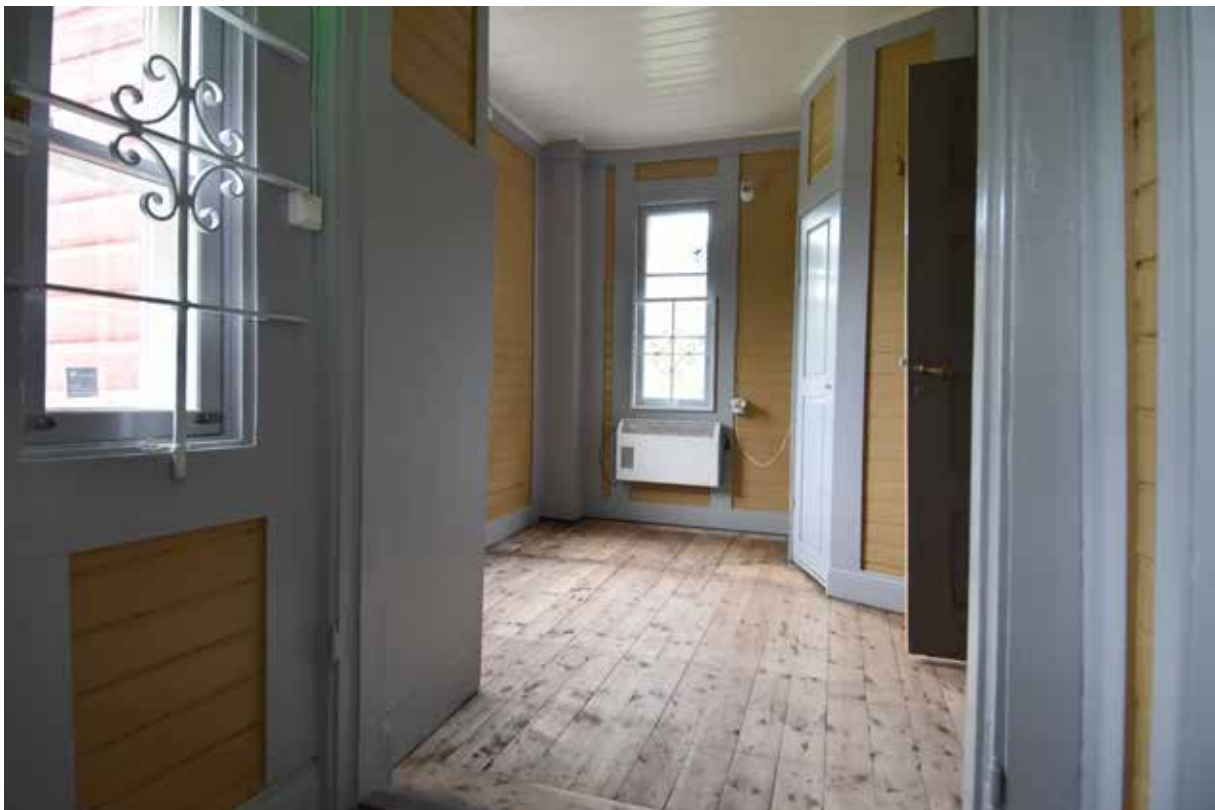
Förrum (hall) och sakristia efter avslutade åtgärder.

Befintliga färgskikt som var rollade har slipats ned till fast och slätt underlag. All färg har inte tagits bort. Panelbrädorna i sakristians innertak som var skadade av tidigare läckage från tornet har fixerats ovanifrån med kilar varvid eventuella springor har lagats med kitt. Därefter har en vindduk lagts i bjälklagsbotten varvid befintlig fyllning, som i detta fall utgjordes av torv, har återlagts.

Väggytor har målats med en Guldockra/Grön umbra betonad kulör motsvarande NCS 3020-Y20R

Lister och foder har målats med en grå kulör motsvarande NCS 2502-B

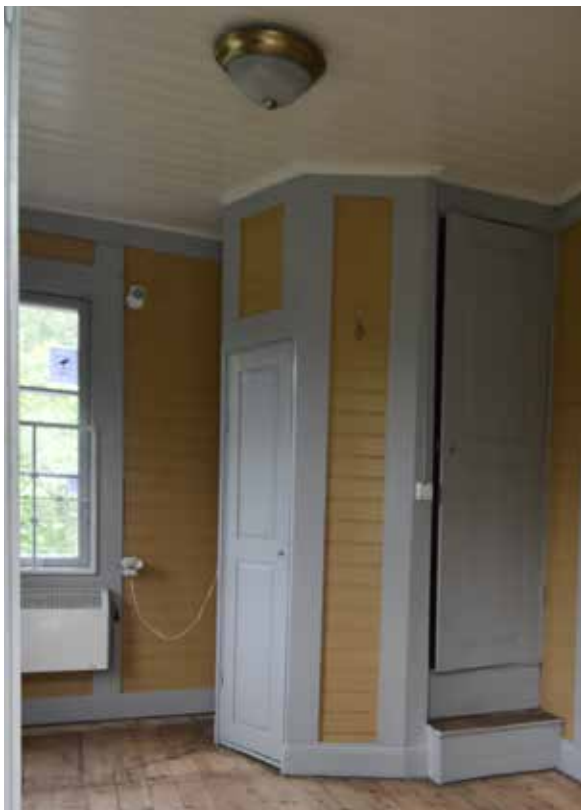
Sakristian efter avslutade åtgärder, vy mot öster. Den lilla dörren till höger leder upp till tornet.

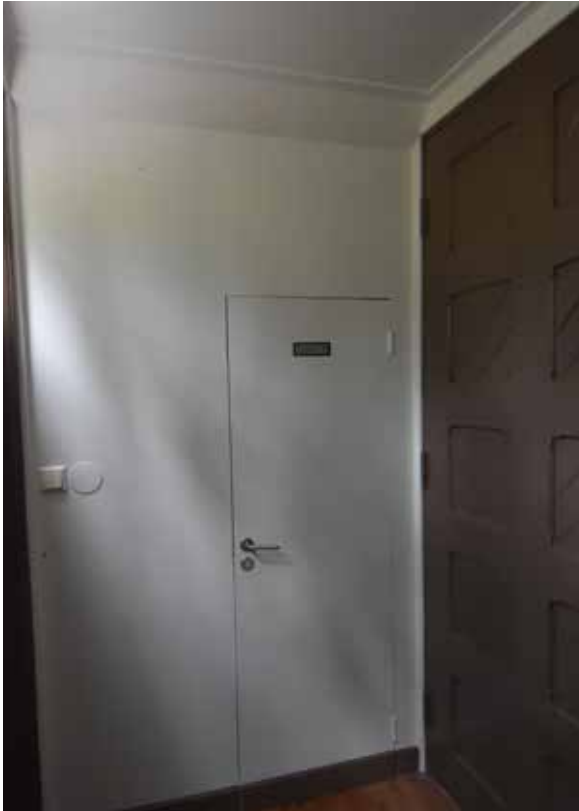
Vapenhus efter avslutade målningsåtgärder, vy mot norr.
